RELAZIONE TECNICA ISPETTIVA

Terni, 13.10.2016

Oggetto: Attività ispettiva compiuta sul fabbricato censito al foglio catastale n. 100 - mappale 170. Misure di salvaguardia in seguito alla formazione della voragine in Viale B. Brin angolo Piazza Buozzi.

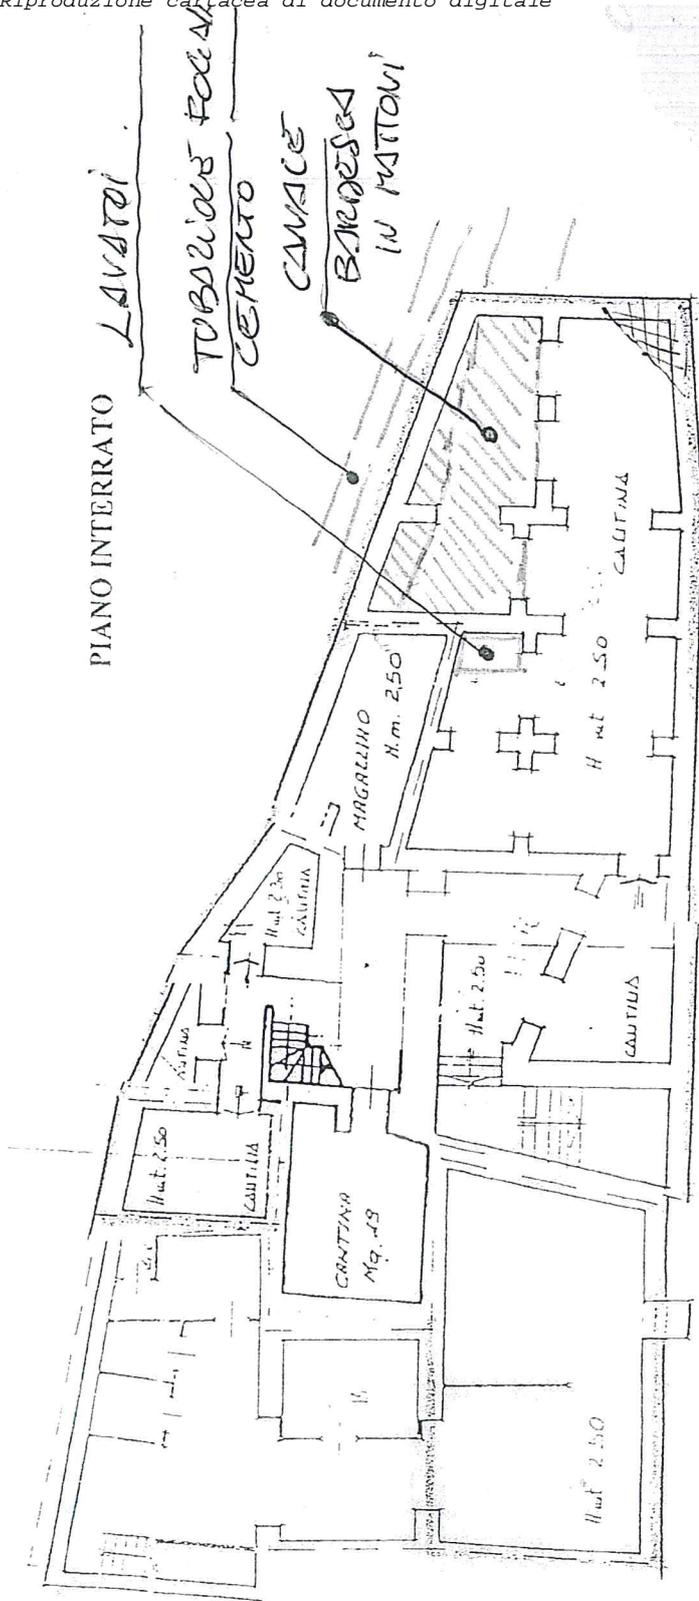
ALLEGATO "A"

Si è provveduto, quindi, ad effettuare ulteriori sopralluoghi presso i locali interrati dell'edificio interessato al fine di valutare il tracciato del vecchio canale posto all'interno di tali vani. E' stato riscontrato che le operazioni di espurgo effettuate all'interno della voragine hanno portato alla eliminazione delle infiltrazioni di liquami presenti alla data dell'evento. Non sono state riscontrate né lesioni strutturali, né cedimenti fondali nei locali visionati (ALL. 1- schema planimetrico).
